●●● 100% **Rénovation du patrimoine**

Au nord de Toulouse, **SARL Isserte** redonne vie à une ferme du XVIII^e siècle

Pour la rénovation de cette ancienne bâtisse située dans la commune de Bouloc, en Haute-Garonne, l'objectif était de respecter les matériaux d'origine tout en assurant aux occupants les standards actuels de confort.

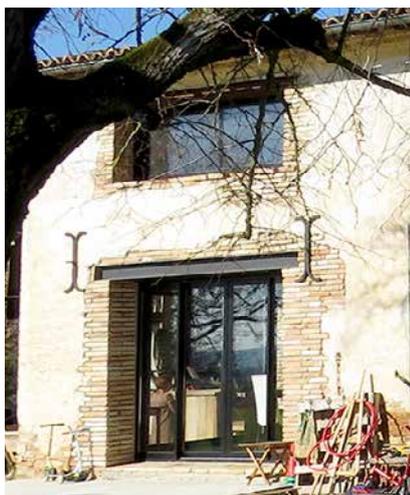
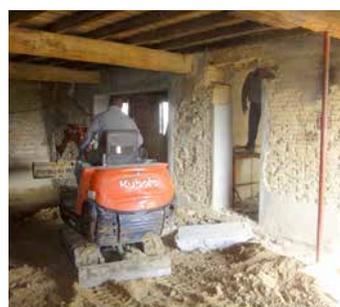
› Les ouvertures

Pour faire entrer la lumière dans cette ferme du XVIII^e siècle, deux grandes baies de 2,70 m de largeur ont été créées, soutenues chacune par un double IPN. En encadrement des baies, l'entreprise Isserte a réalisé des poteaux en briques foraines issues de la déconstruction.

Deux larges baies ont été percées dans la façade pour illuminer la nouvelle cuisine. Elles ont été encadrées avec deux poteaux en briques issues de la déconstruction, sur lesquels viennent s'appuyer des doubles IPN. Certaines foraines ont été revalorisées en briquettes de parement, sur de nouvelles cloisons. Au plafond, la quasi-intégralité des poutres et chevrons a pu être conservée, après ponçage et remise à niveau.

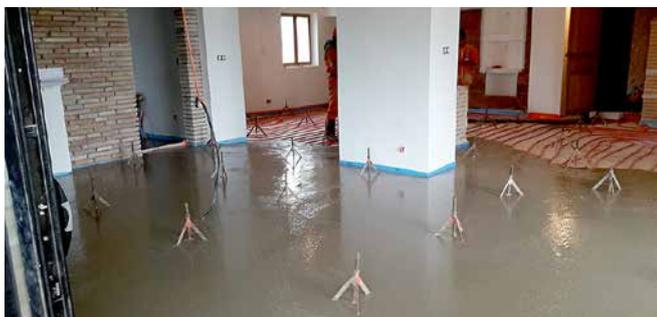
› Les sols

Pour assainir la maison et en augmenter le confort, le sol du rez-de-chaussée a été décaissé afin d'accueillir un complexe d'environ 50 cm. Ce dernier est constitué d'une dalle béton, d'un film Polyane, d'un isolant en polystyrène, d'un chauffage au sol et d'une chape fluide, sur laquelle ont été posés les différents revêtements de sols (plancher en bois, tomettes ou carreaux de ciment).

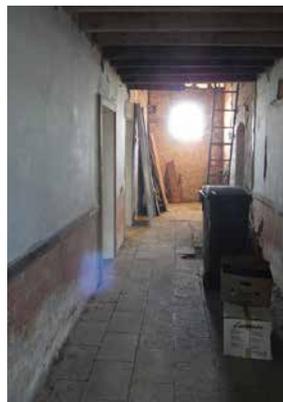
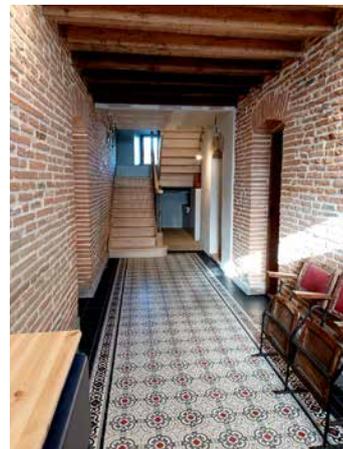
› Le couloir d'entrée

Le couloir d'entrée illustre bien le travail de reprise des briques foraines, qui ont été débarrassées des anciens plâtres et enduits, ainsi que des premiers centimètres de joints afin d'assainir les murs. Le piquage a permis de mettre à jour d'anciennes portes et ouvertures.

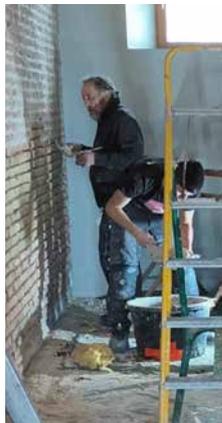
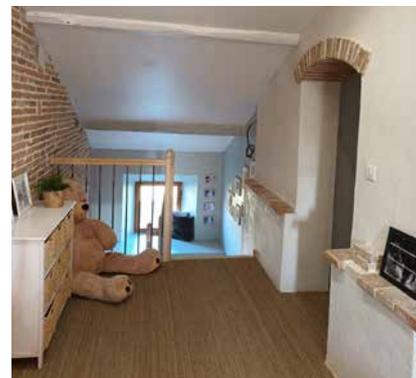
› Briques, joints et enduits

Les briques foraines ont été mises à nu puis sablées, avant d'être rejointoyées à la chaux, la solution la plus adaptée à ce matériau ancien. À l'étage de la maison, la plupart des parois ont également été recouvertes d'un enduit à la chaux, pour garantir la perspiration des murs.

Après dépose, certains matériaux ont pu être réemployés, comme les tomettes dans les chambres ou un plancher bois transformé en bardage intérieur. Les briques foraines ont été entièrement mises à nu, sablées et rejointoyées pour être laissées apparentes, sauf sur les murs périphériques, qui ont été isolés et doublés en plâtre. Joints et enduits ont été réalisés à la chaux pour assurer la perspirance des parois.

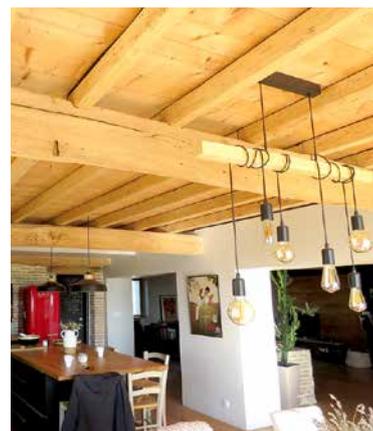
› Plafond en bois

La quasi-intégralité de la structure en bois a pu être conservée, moyennant le ponçage des éléments. Au-dessus de l'actuelle cuisine, les chevrons ont été déposés pour faciliter leur rénovation et la mise à niveau du nouveau plancher en pin.
